惠阳新圩瑞富实业钢棚加固升高及楼面制作 安装工程“10·26”一般高处坠落 事故调查报告

惠阳新圩瑞富实业钢棚加固升高及楼面制作安装工程
“10·26”一般高处坠落事故调查组
2025年12月

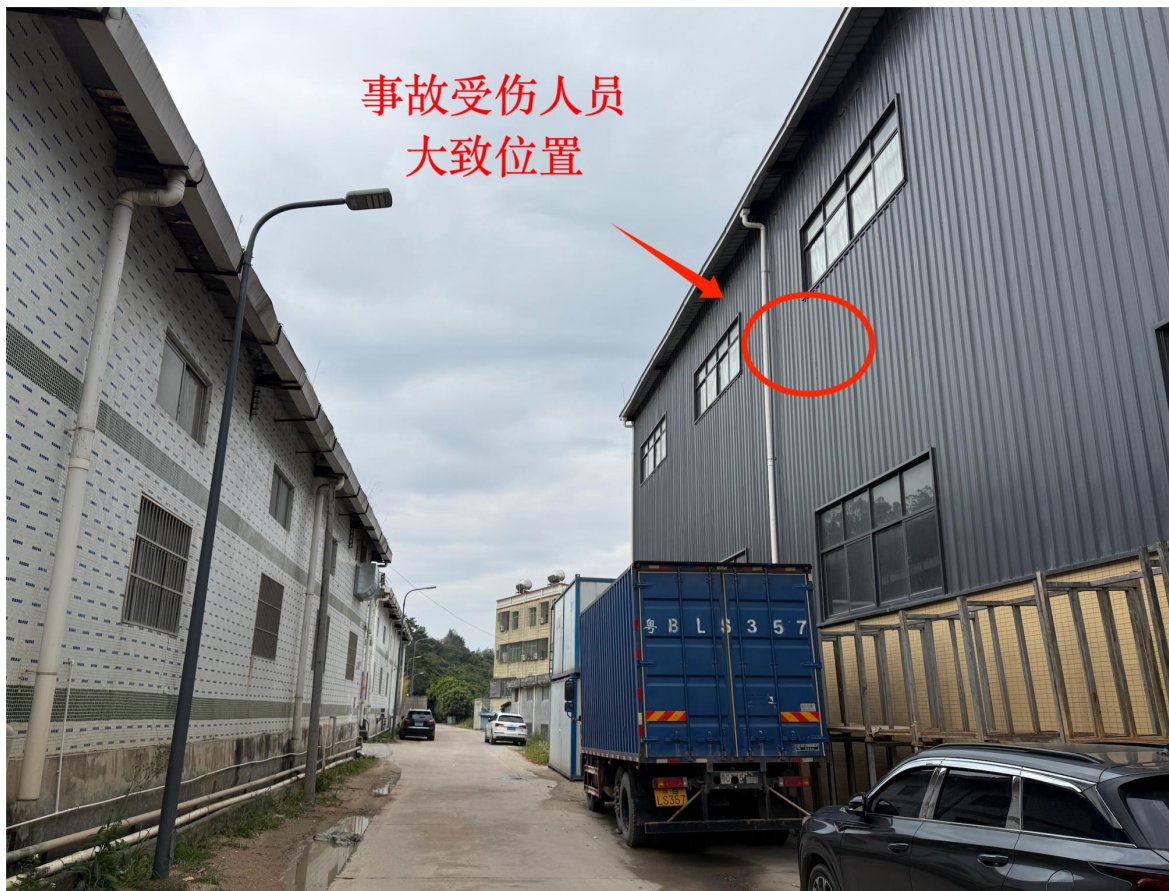
图2 事故厂房已完工现状图（图中右侧灰色厂房为事故厂房）

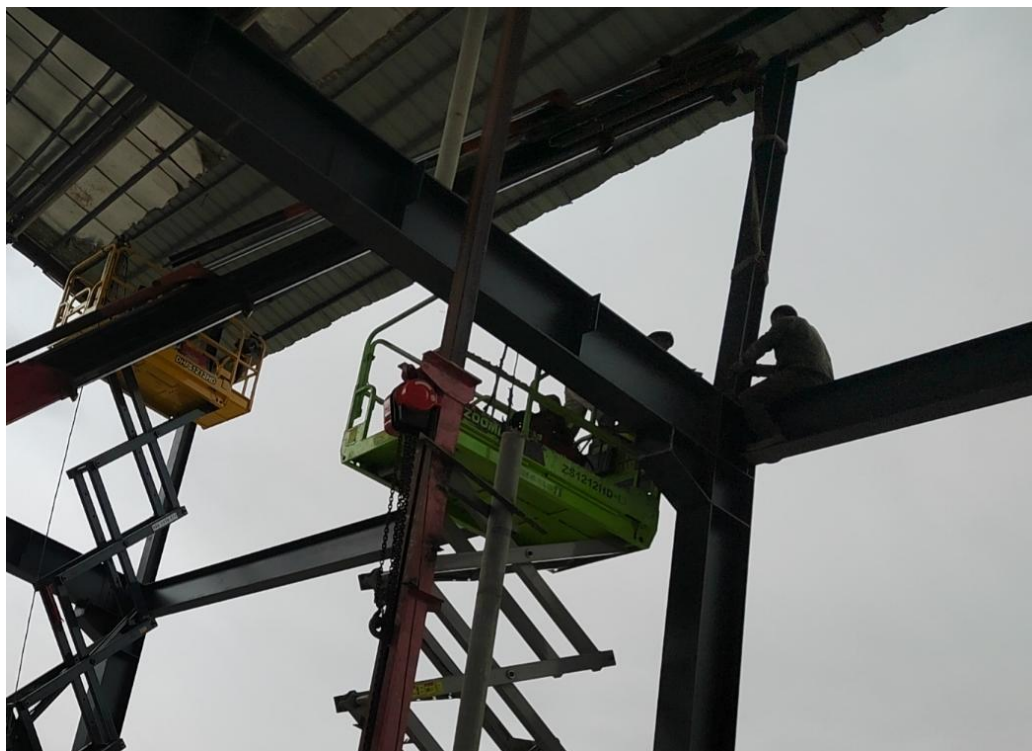
帽，未系挂安全带。施工队作业区域未见配备安全帽、安全带等安全防护用品。结合 2023 年 10 月份多次施工过程照片（如图 3）及事故发生现场照片，作业人员普遍存在未佩戴安全帽、安全带等安全防护用品的现象。

图 3 2023 年 10 月 21 日施工现场图

坚决杜绝无资质、超资质承揽工程的行为。建设单位及各相关方必须严格核查施工单位法定资质和安全生产条件，确保其具备与工程规模和技术要求相匹配的施工能力；施工单位要严格落实安全教育培训、安全技术交底制度，重点整治作业人员不按规定佩戴安全防护用品、违章作业等行为，确保施工现场有章可循、管理规范。
