惠阳新圩瑞富实业钢棚加固升高及楼面制作 安装工程“10·26”一般高处坠落 事故调查报告

惠阳新圩瑞富实业钢棚加固升高及楼面制作安装工程
“10·26”一般高处坠落事故调查组
2025年12月

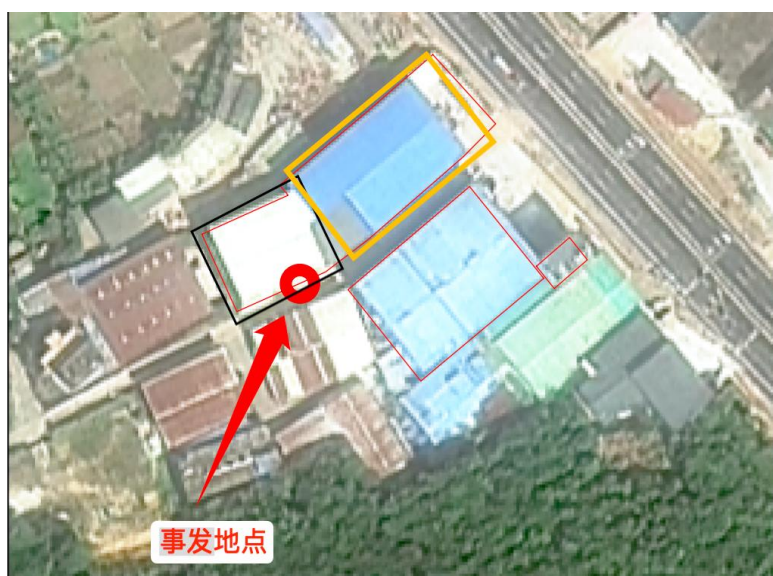
图1 惠州市惠阳区瑞富实业有限公司厂房平面图

惠阳新圩瑞富实业钢棚加固升高及楼面制作安装工程（以下简称“安装工程”）位于惠阳区新圩镇约场新清大道与948乡道交叉口东南480米处，施工作业地点为惠州市惠阳区瑞富实业有限公司厂房中的一栋钢结构厂房（如图1黑色标注厂房所示，以下简称“事故厂房”）。厂房用地未办理用地批准手续，该工程未办理建筑施工有关手续或有关部门备案。工程主要施工内容为：对原有钢棚进行加固并整体升高约9米，同时对二层主体钢结构及部分顶面瓦进行制作安装，工程总造价为17.48万元。
